PROCES VERBAL DESCRIPTIF

L'AN DEUX MILLE VINGT DEUX et le QUATORZE MARS (à 10H00 et fin des constatations 13H45)

Sur la commune de MOLIERES (Dordogne), Lieu-dit Les Vitarelles, une propriété cadastrée sur ladite commune :

Me suis transportée ce jour sur la commune de MOLIERES (24), Lieu-dit Les Vitarellles, sur les parcelles cadastrées sur ladite commune section A 267, A 270, A 271, A 273, A 274, A 275, A 1154, A 1159, A 1165, B 254 et B 296 ainsi qu'elles figurent au plan annexé au présent procès-verbal, et là étant, j'ai procédé au descriptif de l'immeuble comme suit :

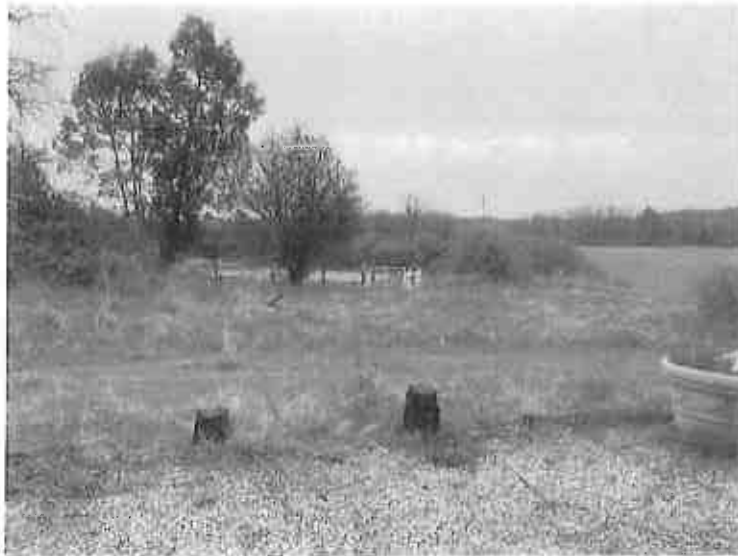
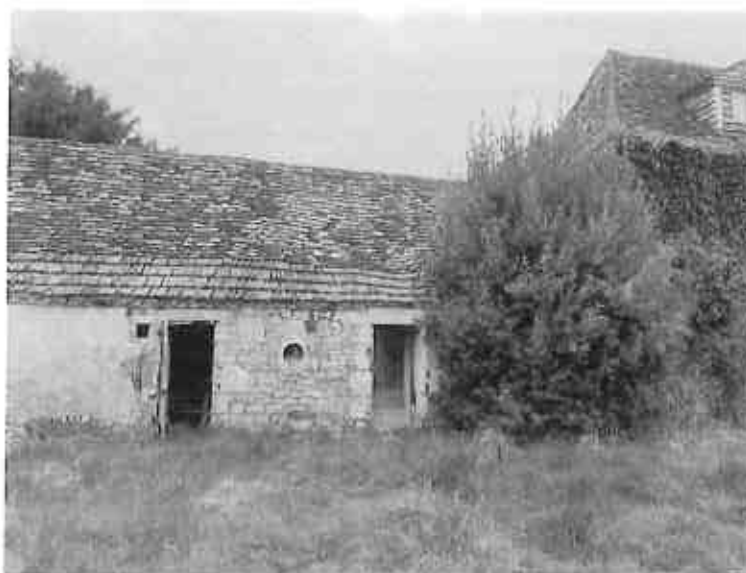
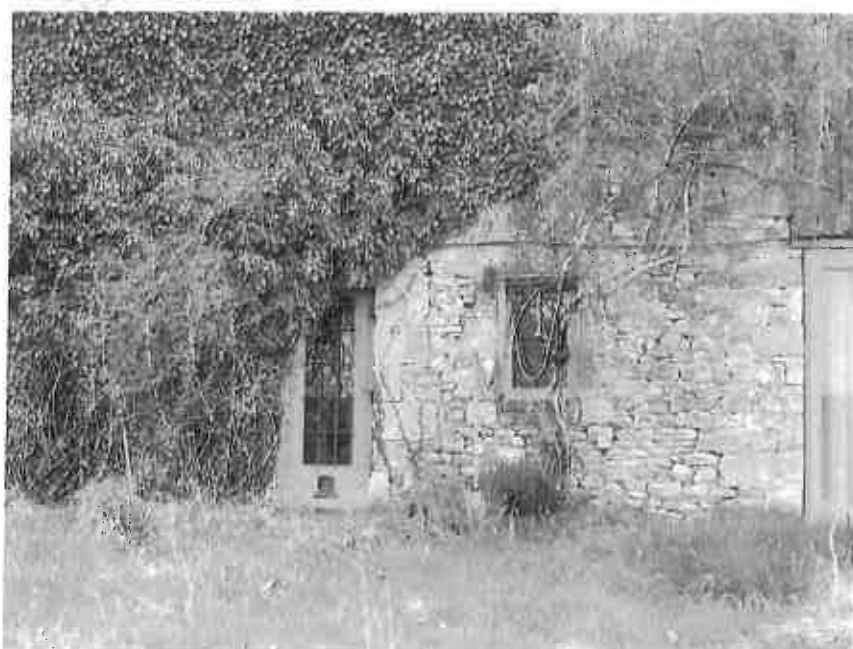
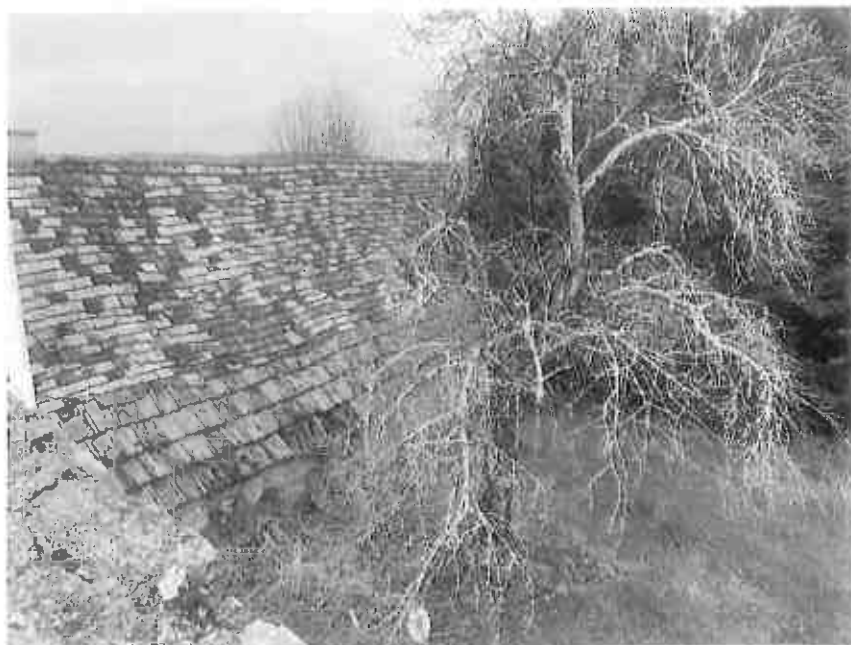
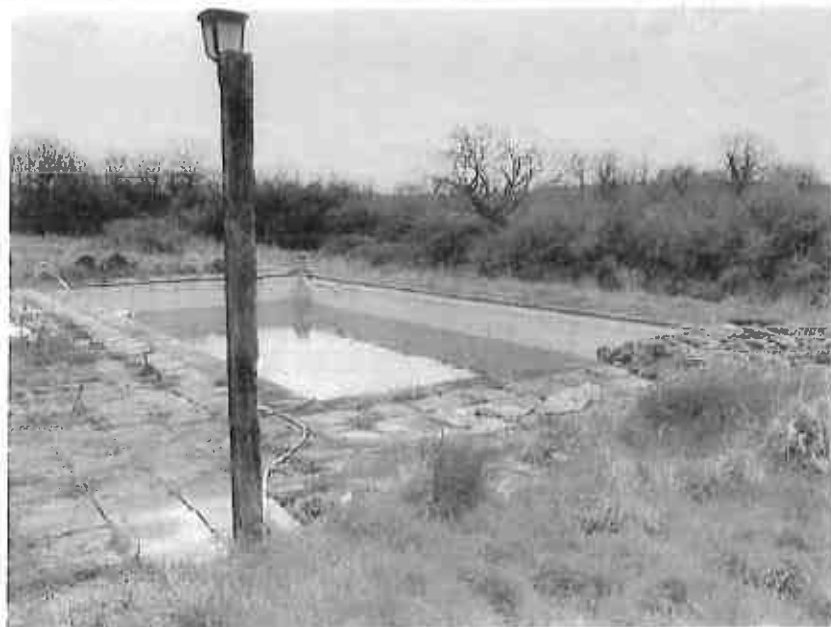
Je remarque un manque d'entretien important, la végétation commençant à recouvrir de nombreuses fenêtres et portes. Les lieux ont probablement été abandonnés depuis plusieurs mois et n'ont fait l'objet d'aucun travail de défrichage.

Le sol autour de la piscine est recouvert de dalles en béton dont un grand nombre sont en train de se décoller.

La toiture de l'ensemble des bâtiments est ancienne et en mauvais état, à l'exceptions de quelques parties ayant été reprises avec des tuiles mécaniques mais dont l'étanchéité ne semble pas assurée.

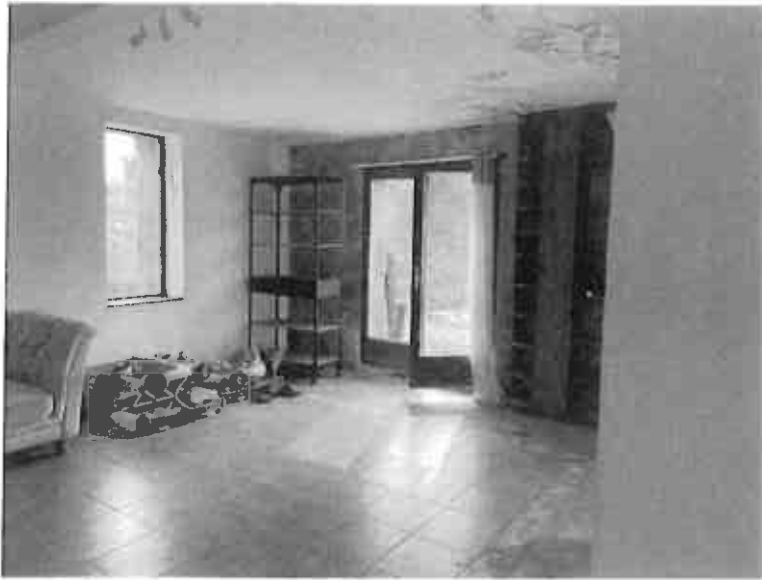
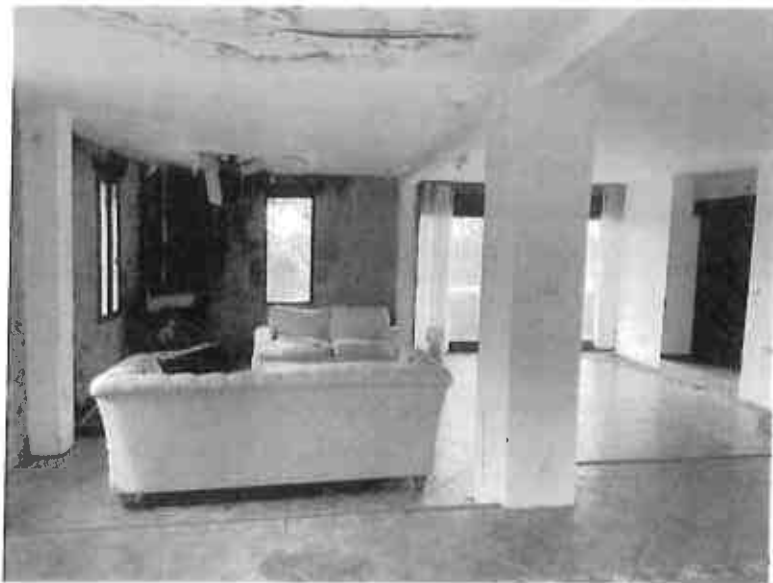
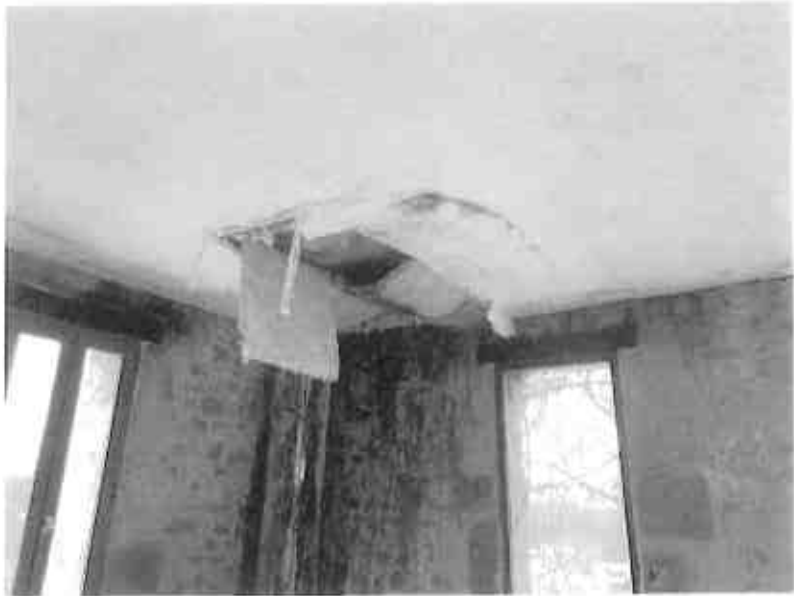
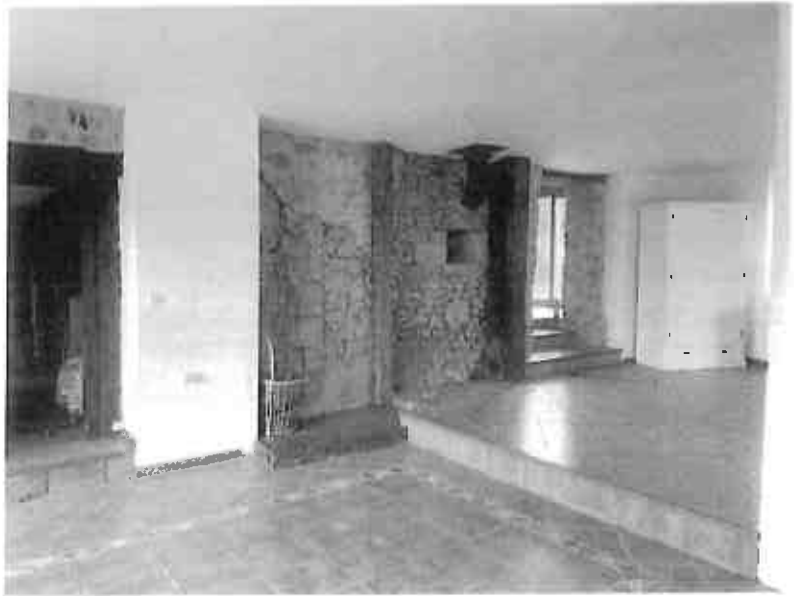
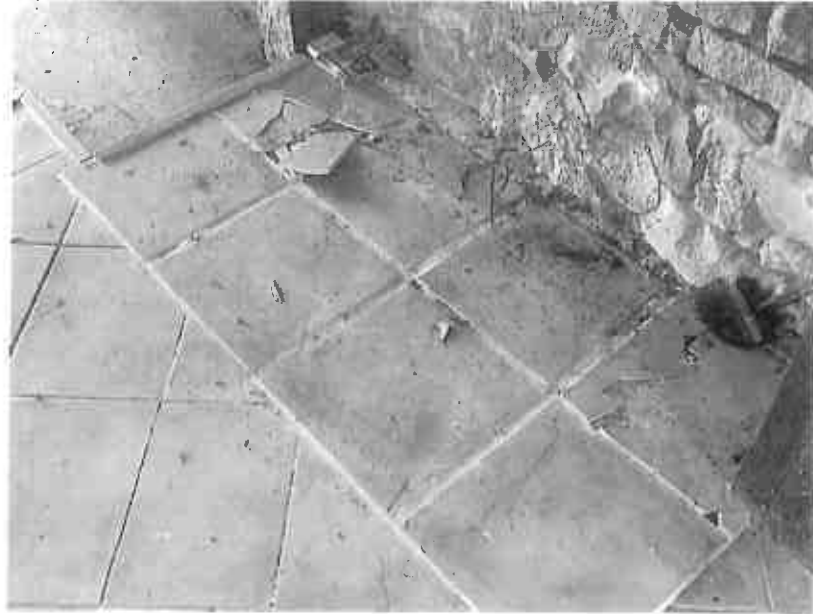
Salle à manger et salon

Le sol est recouvert d'un carrelage récent très abîmé. Quelques carreaux sont cassés.

Le plafond est doublé en placoplâtre peint. Je remarque la présence d'une infiltration d'eau importante ayant entraîné l'effondrement du doublage et de la laine de verre ainsi que de nombreuses tâches noirâtres.

Les murs situés en dessous de l'infiltration sont moisissés et recouverts de verdure.

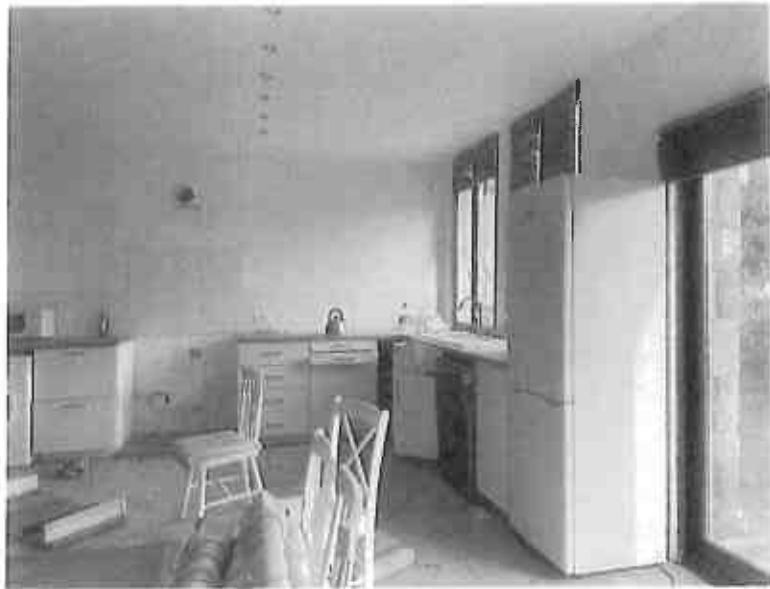
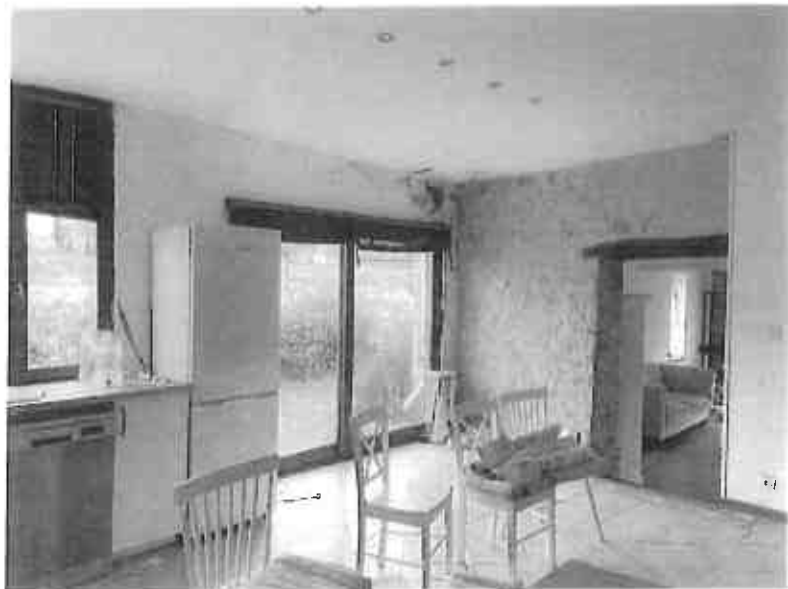
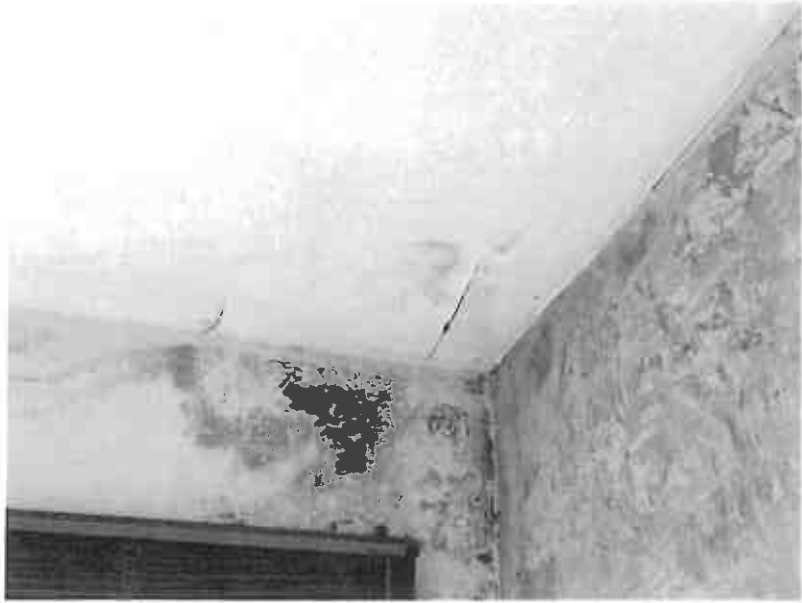
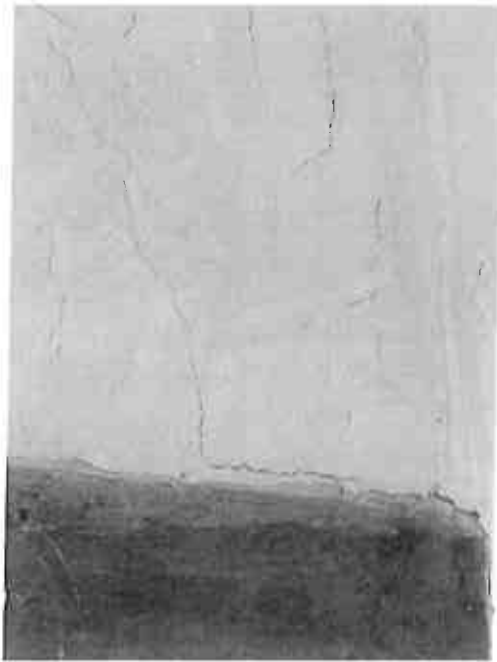
Cuisine :

La pièce est composée de 2 fenêtres à double battants donnant sur l'avant de la maison (côté route) ainsi que d'une baie vitrée coulissante. Quelques traces de moisissures sont visibles à côté de la baie vitrée.

Les murs sont pour 2 d'entre eux en pierre apparente et pour les autres doublés en placoplâtre et recouverts de peinture. Je remarque la présence de quelques fissures sur le mur en pierre au niveau du passage d'accès entre les deux pièces.

Je remarque la présence d'éléments de cuisine dont certains sont cassés et moisis.

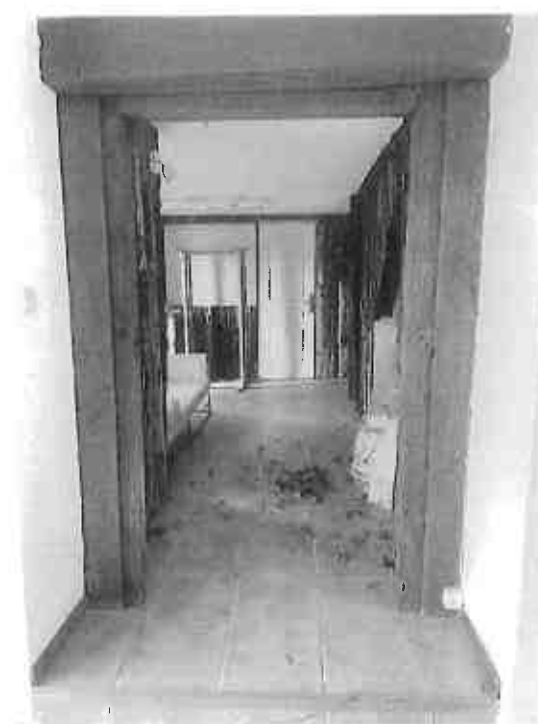
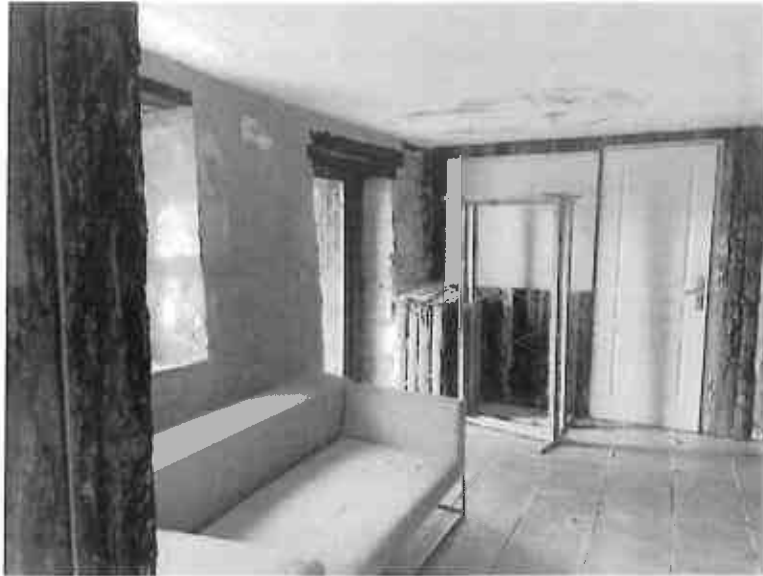
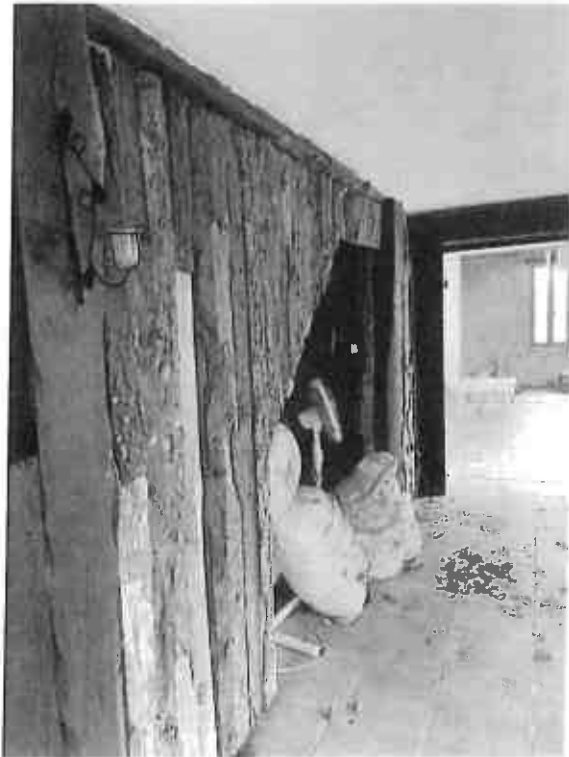
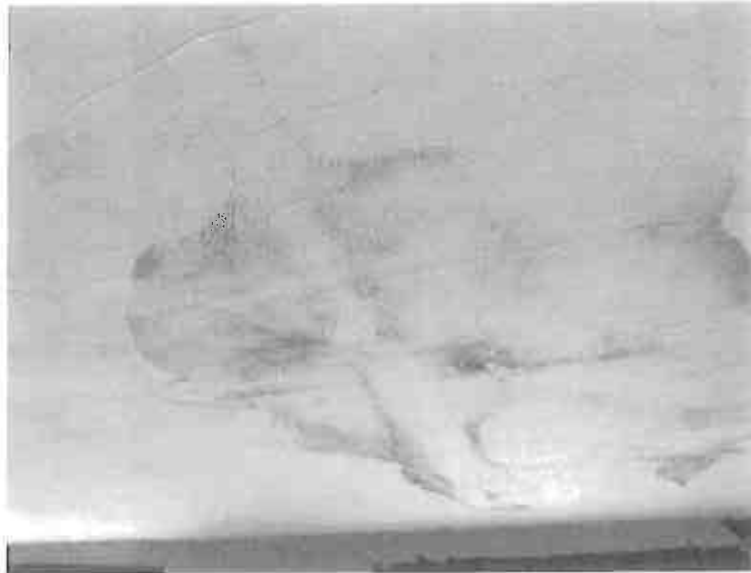
Sas :

Le sol est recouvert de carreaux de carrelage récents. Des traces d'humidité sont présentes.

Le plafond est recouvert de placoplâtre peint torchis et présente des traces d'humidité.

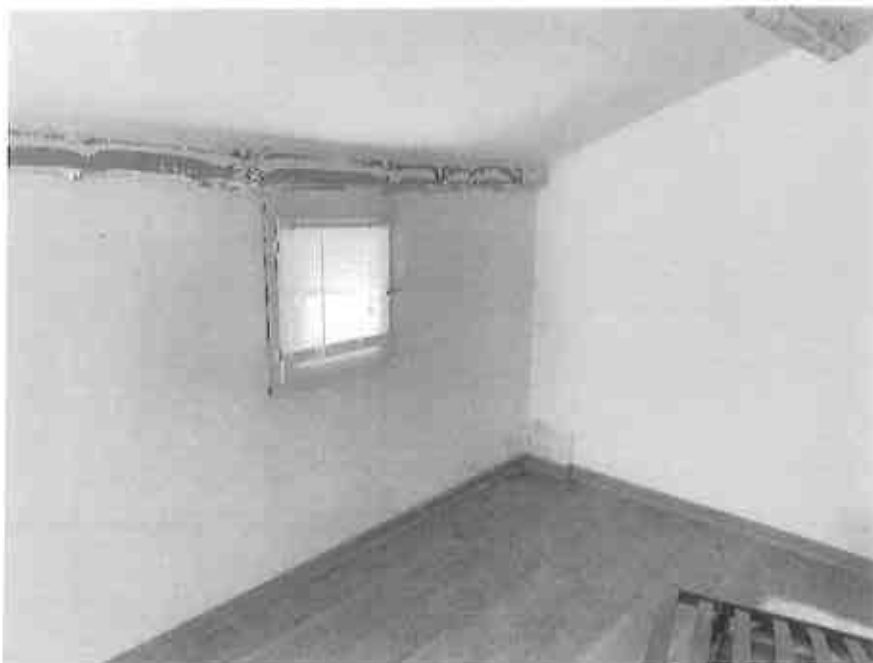
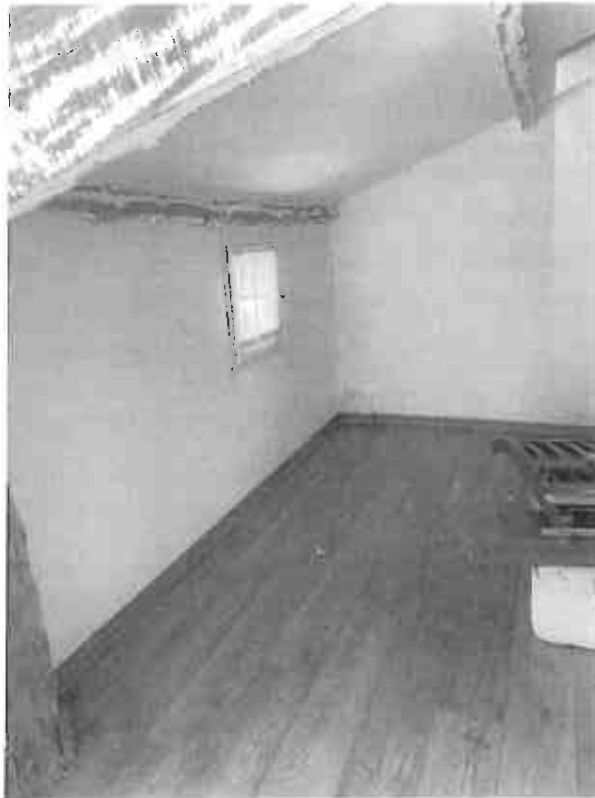
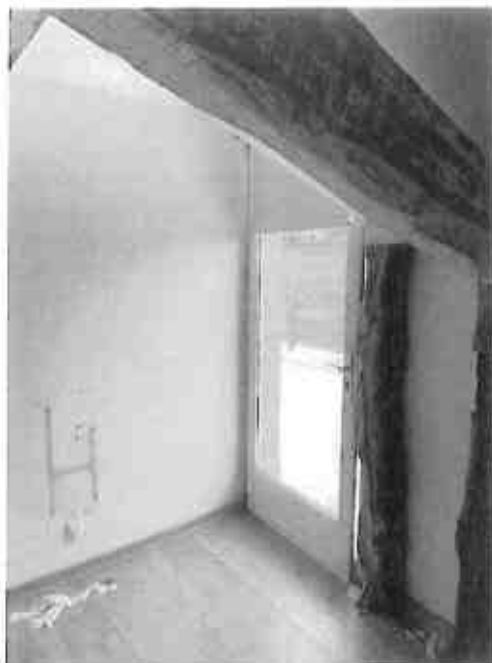
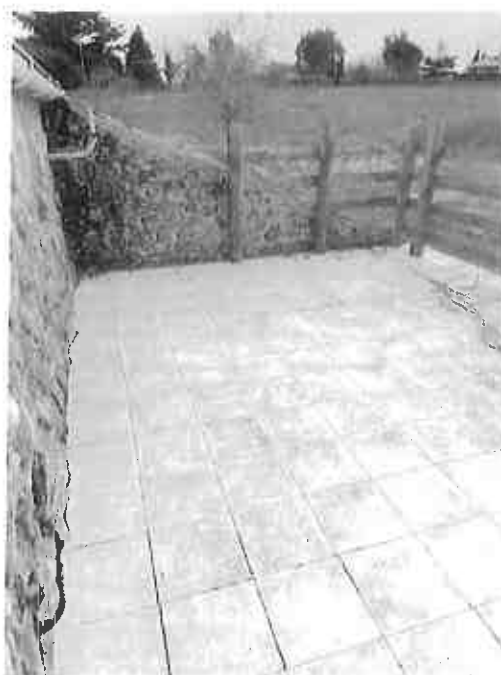
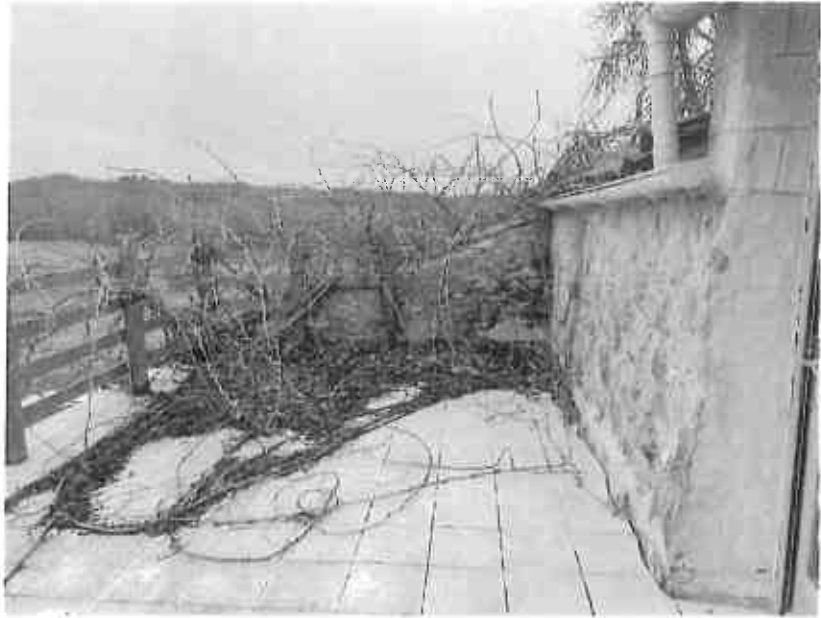
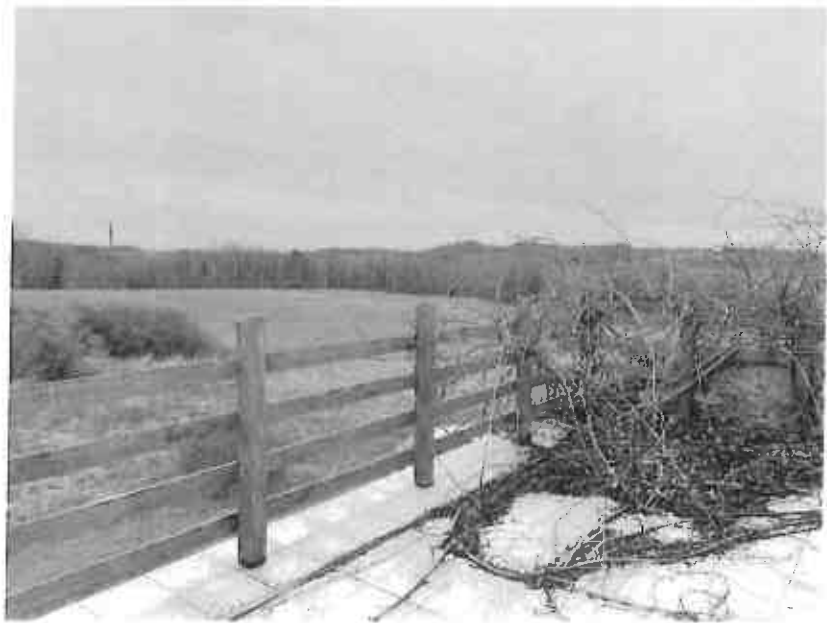
Chambre 1 :

Je remarque la présence de traces d'humidité sur le plafond.

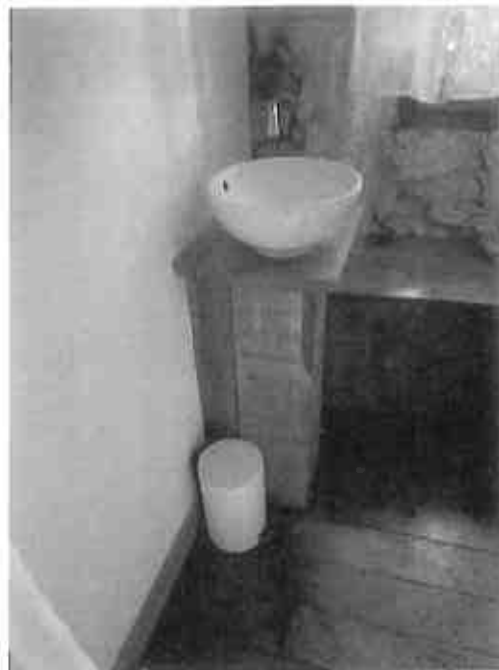
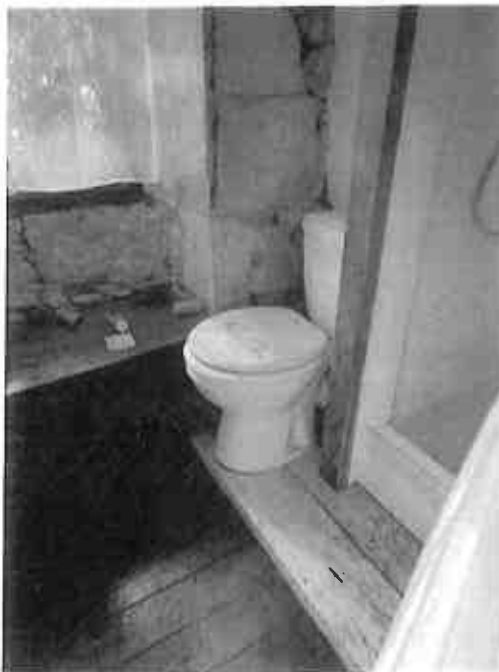
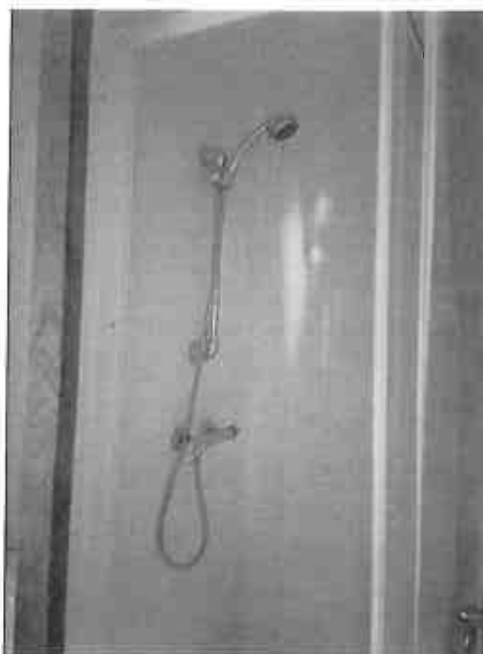
Salle d'eau:

La pièce est composée d'une petite fenêtre à un seuil battant recouverte de végétation qui laisse passer peu de lumière.

Trois des murs sont peints et le dernier est en pierre. Je remarque la présence d'une fissure sur le mur en pierre.

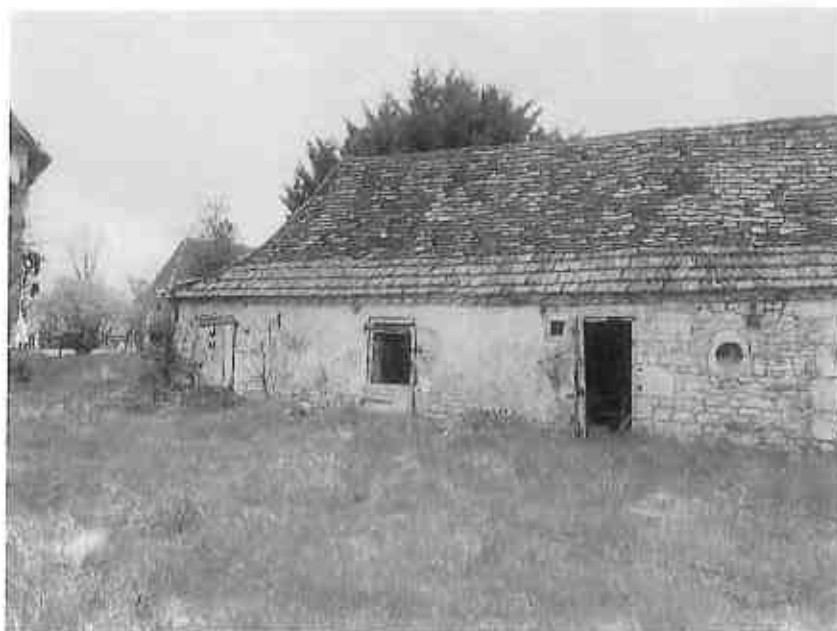
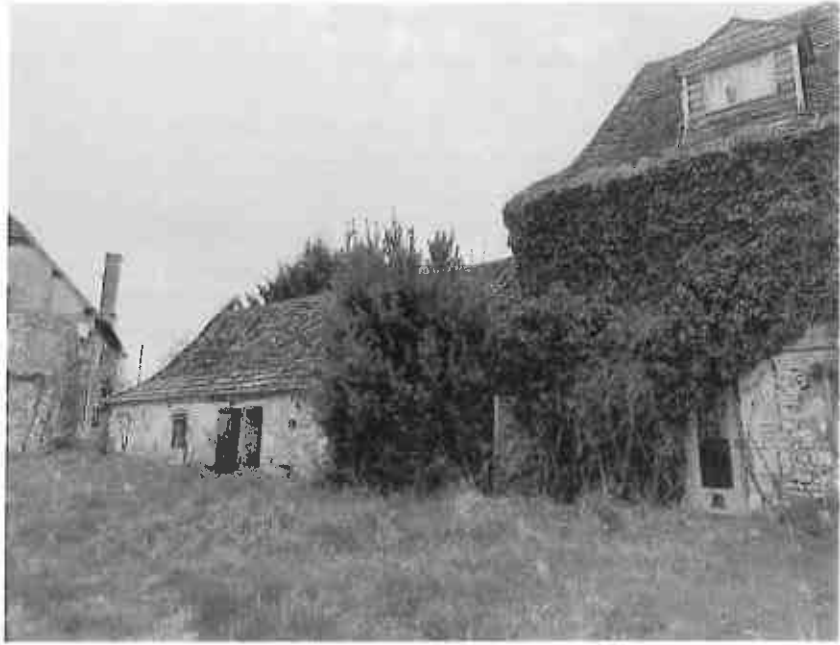
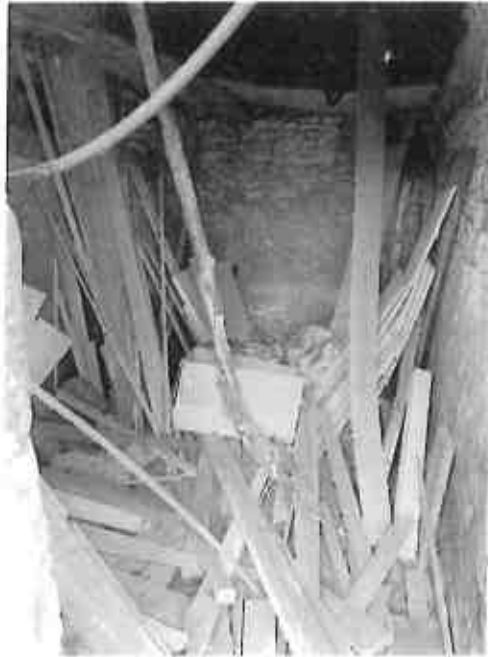
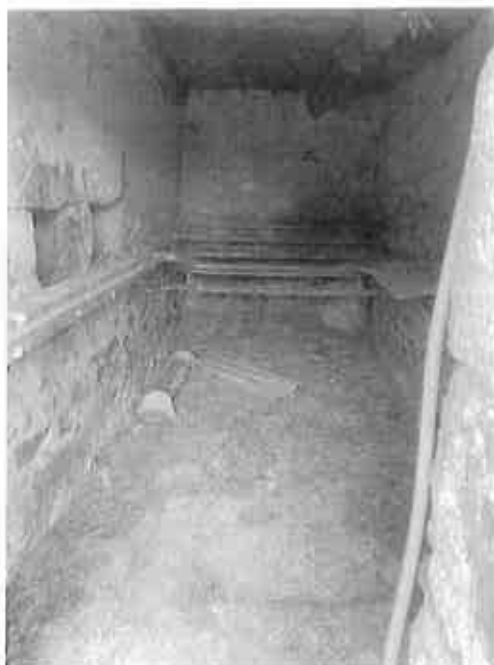
DEPENDANCE :

La toiture de cette dépendance est composée en partie supérieure de petites tuiles plates rectangulaires traditionnelles et en partie inférieure de tuiles mécaniques. La toiture est en mauvais état et les tuiles mécaniques ne sont pas parfaitement jointées.

La première porte côté maison donne accès à une première partie dont le sol est recouvert de terre battue. Depuis l'intérieur, on constate le mauvais état de la toiture. Cette partie de la grande mesure 3,06m².
