ENSEMBLE IMMOBLIER 1

HABITATION :

Le premier bâtiment, situé au sud de la propriété du côté de la piscine est composé d'une grande maison d'habitation sur plusieurs niveaux ainsi que d'une ancienne étable non rénovée.

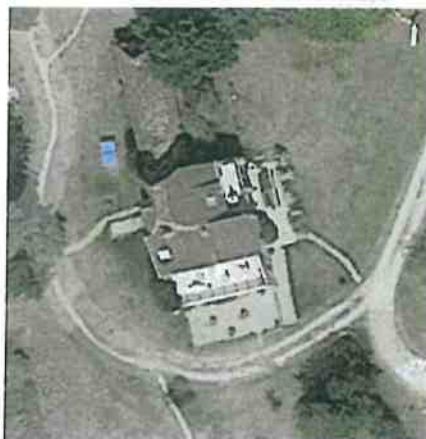
Concernant l'état général, je remarque une forte présence d'humidité dans toute la maison. Quelques meubles meublants sans valeur vénale apparente ont été abandonnés par le propriétaire et demeurent dans les lieux, certains sont grandement endommagés.

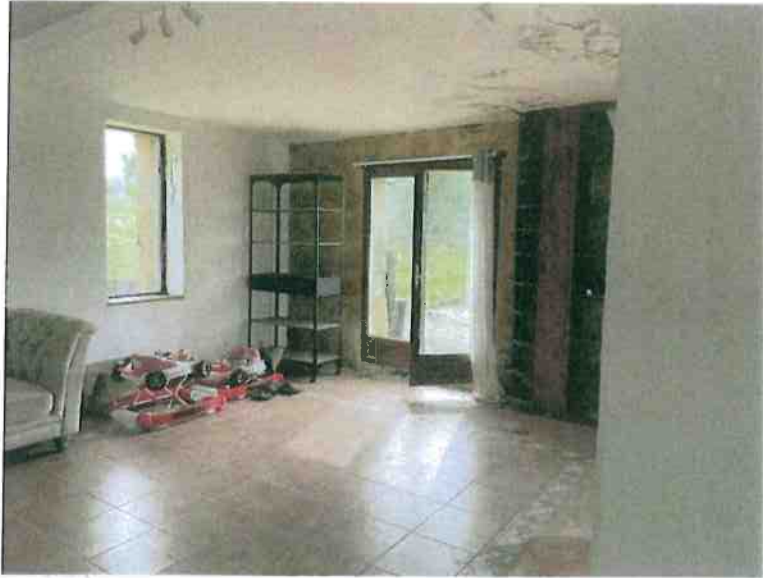
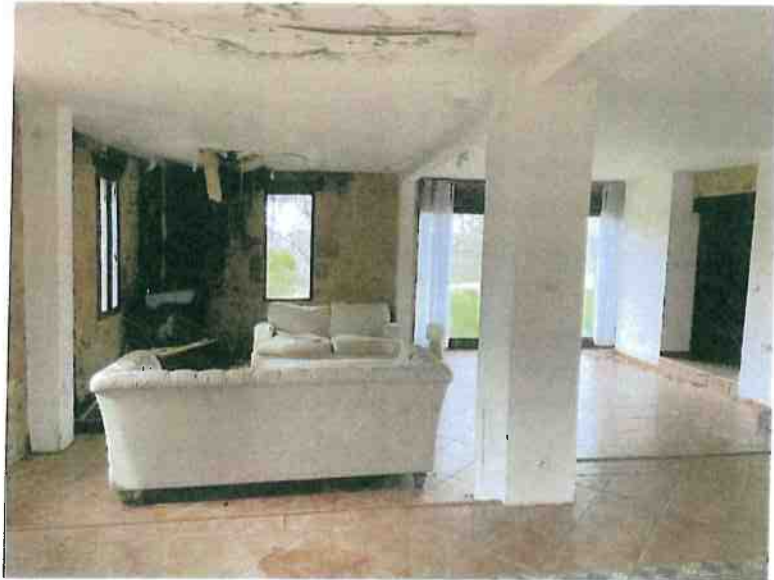
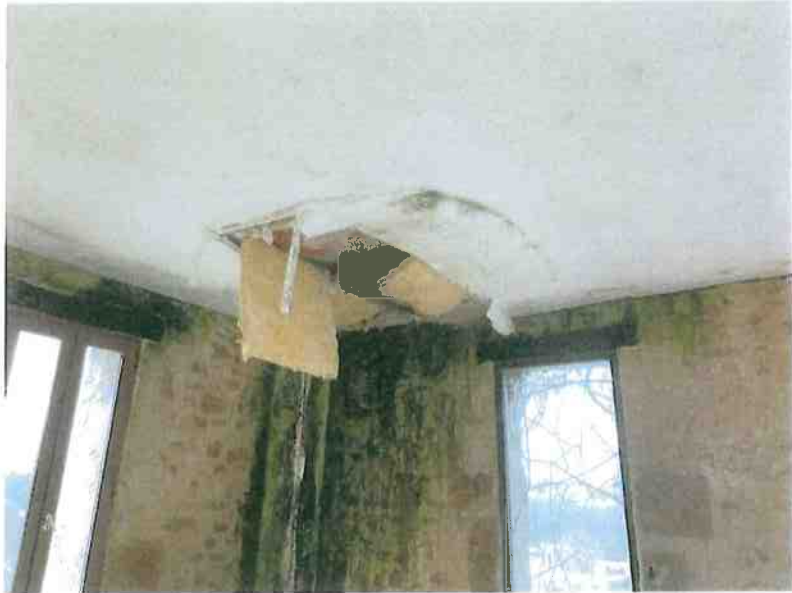
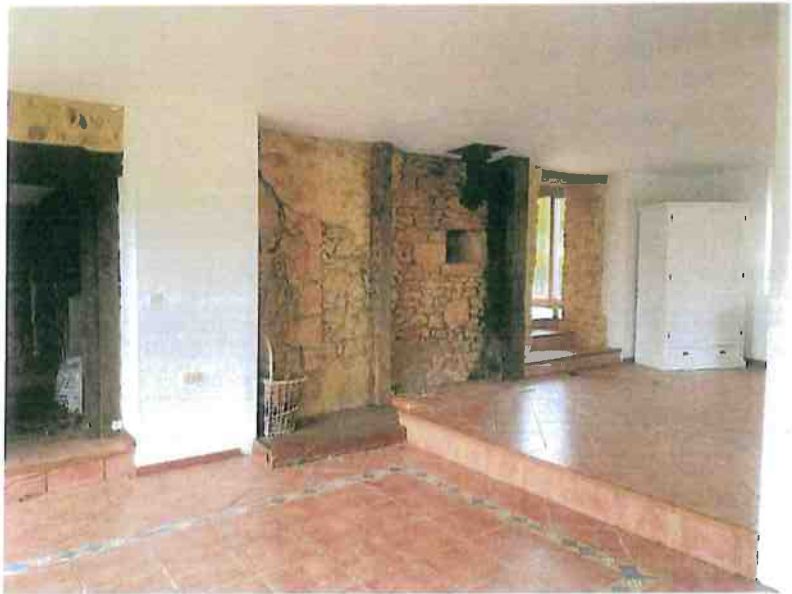
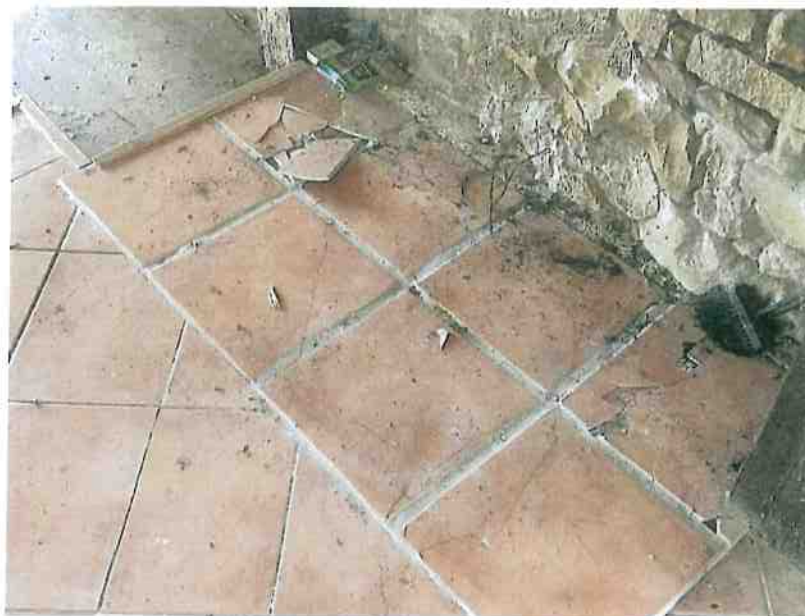
Salle à manger et salon :

Le sol est recouvert d'un carrelage récent très abîmé. Quelques carreaux sont cassés.

Le plafond est doublé en placoplâtre peint. Je remarque la présence d'une infiltration d'eau importante ayant entraîné l'effondrement du doublage et de la laine de verre ainsi que de nombreuses tâches noirâtres.

Les murs situés en dessous de l'infiltration sont moisissés et recouverts de verdure.

Je remarque la présence d'un tuyau d'évacuation de poêle à bois. Le poêle n'est plus sur place et a probablement été retiré par les propriétaires.

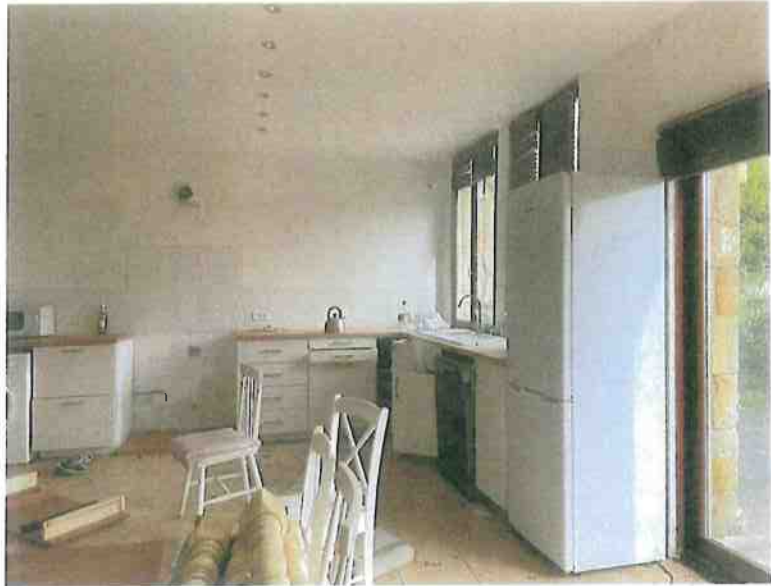
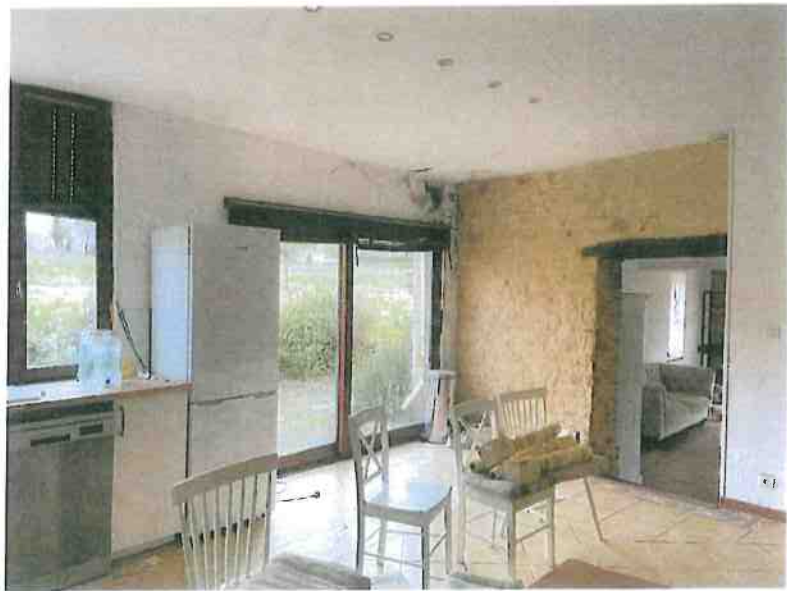
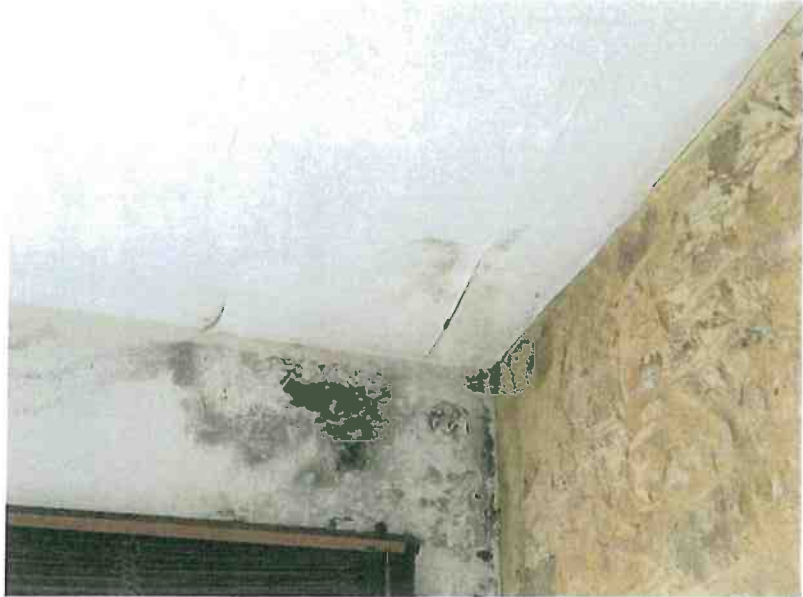
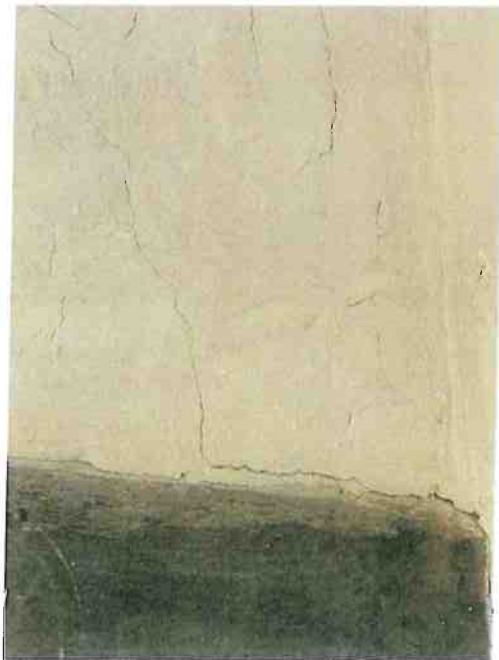
Cuisine :

La pièce est composée de 2 fenêtres à double battants donnant sur l'avant de la maison (côté route) ainsi que d'une baie vitrée coulissante. Quelques traces de moisissures sont visibles à côté de la baie vitrée.

Les murs sont pour 2 d'entre eux en pierre apparente et pour les autres doublés en placoplâtre et recouverts de peinture. Je remarque la présence de quelques fissures sur le mur en pierre au niveau du passage d'accès entre les deux pièces.

Je remarque la présence d'éléments de cuisine dont certains sont cassés et moisis.
