Numéro de dossier : 24037_BX0309_44011 Numéro de contrôle: VENTE_BX0309_152003		Commune : Bergerac
 	RAPPORT DE VISITE VERIFICATION DE FONCTIONNEMENT ET D'ENTRETIEN DE L'INSTALLATION D'ASSAINISSEMENT NON COLLECTIF (ANC)	Le Service Public de l'Assainissement Non Collectif (SPANC)

> Parcelle - Adresse Installation	
Section et Numéro : BX0309	Commune : 24100 Bergerac
Adresse : 5 Bis CHEMIN DE BEULAYGUES

Date du contrôle : 20/04/2023	Technicien : Nicolas DUMOND
Conditions météo : Temps sec	
> Personne rencontrée	
Type de personne : Propriétaire	Nom :

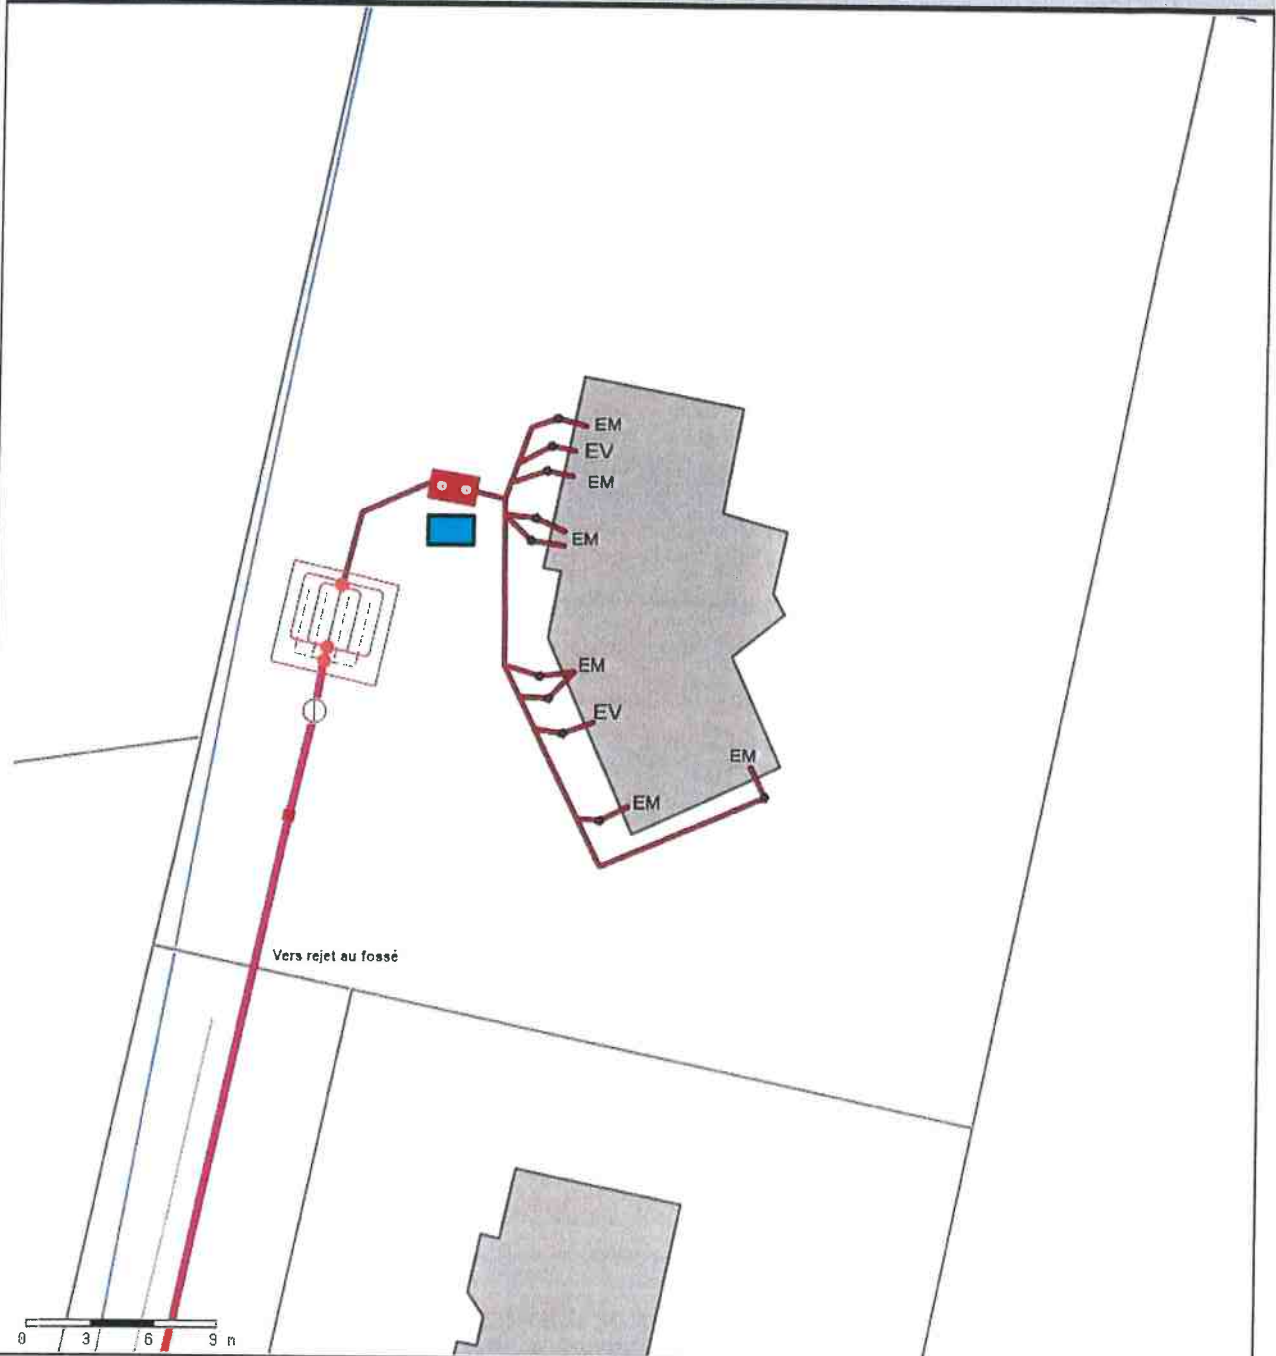
SCHEMA DU DISPOSITIF

Fosse septique toutes eaux avec préfiltre intégré		Poste de relevage		Regard de visite : assainissement
	Té de visite		Lit filtrant drainé à flux vertical (5m*5m)		Canalisation eaux usées (gros diamètre)
EM	Eau Ménagère	EV	Eau Vanne		Rejet eaux traités
					Citerne
