Dossier de Diagnostics Techniques

Numéro de dossier : 23/2264/MC

Adresse : **20 route de Saint Sulpice**

Commune : **24500 EYMET**

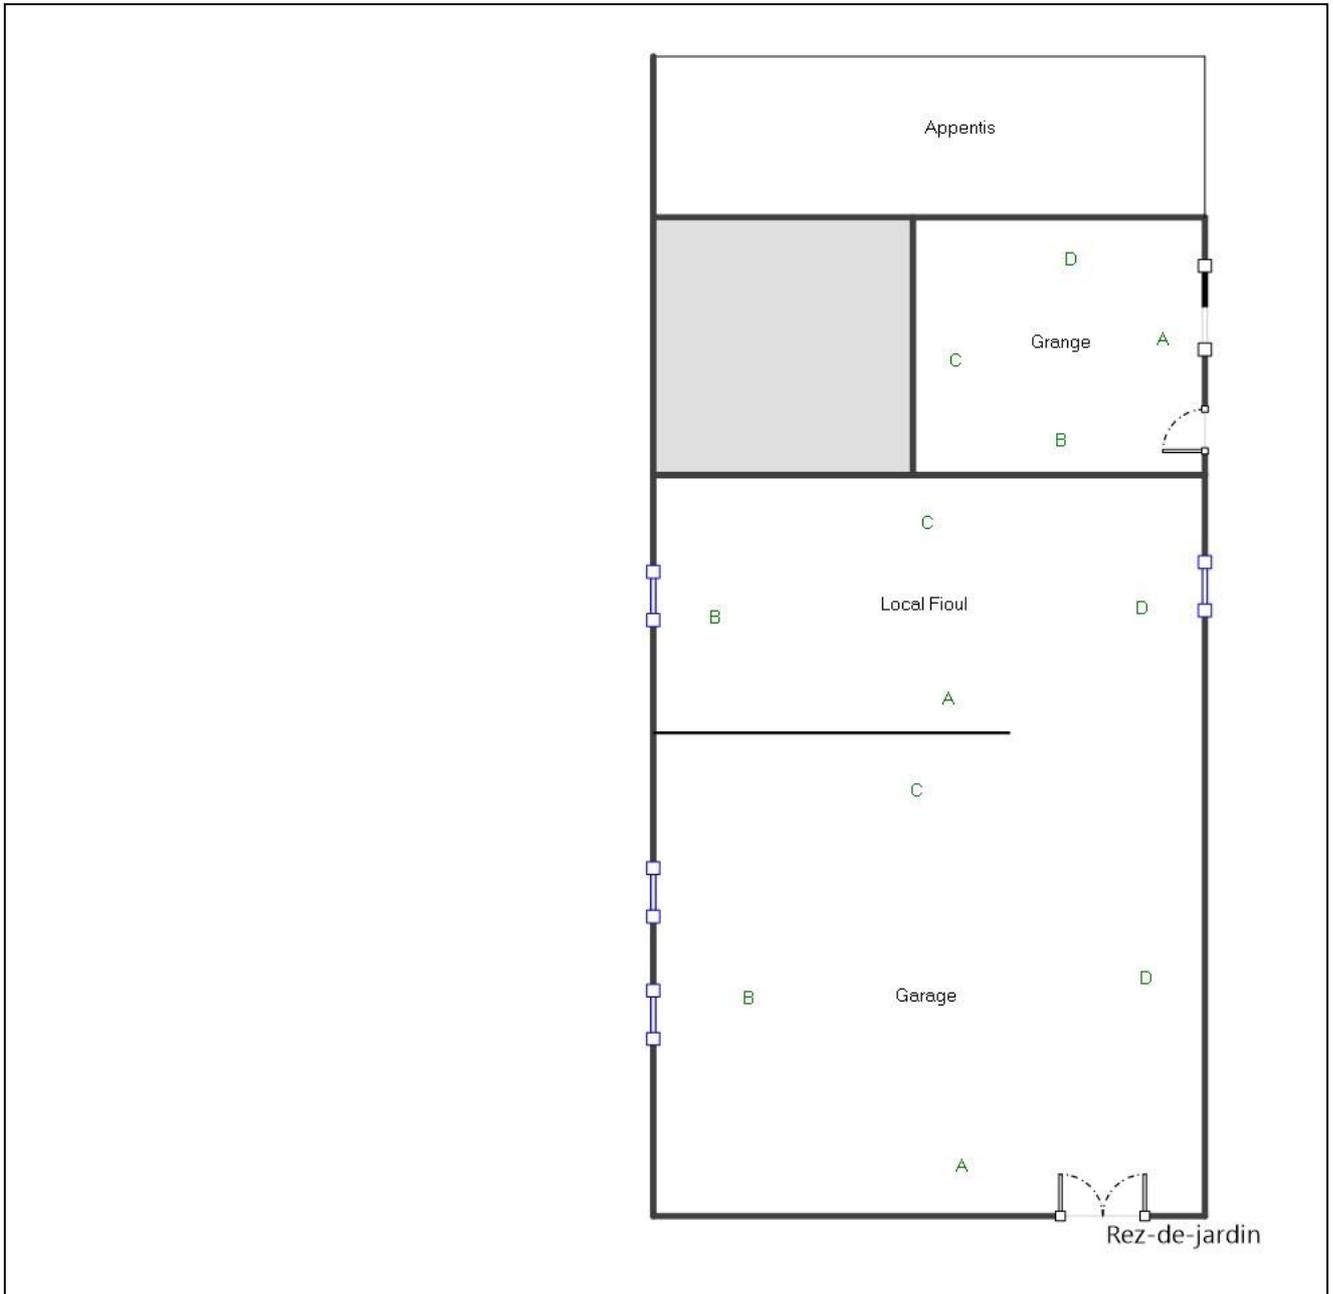
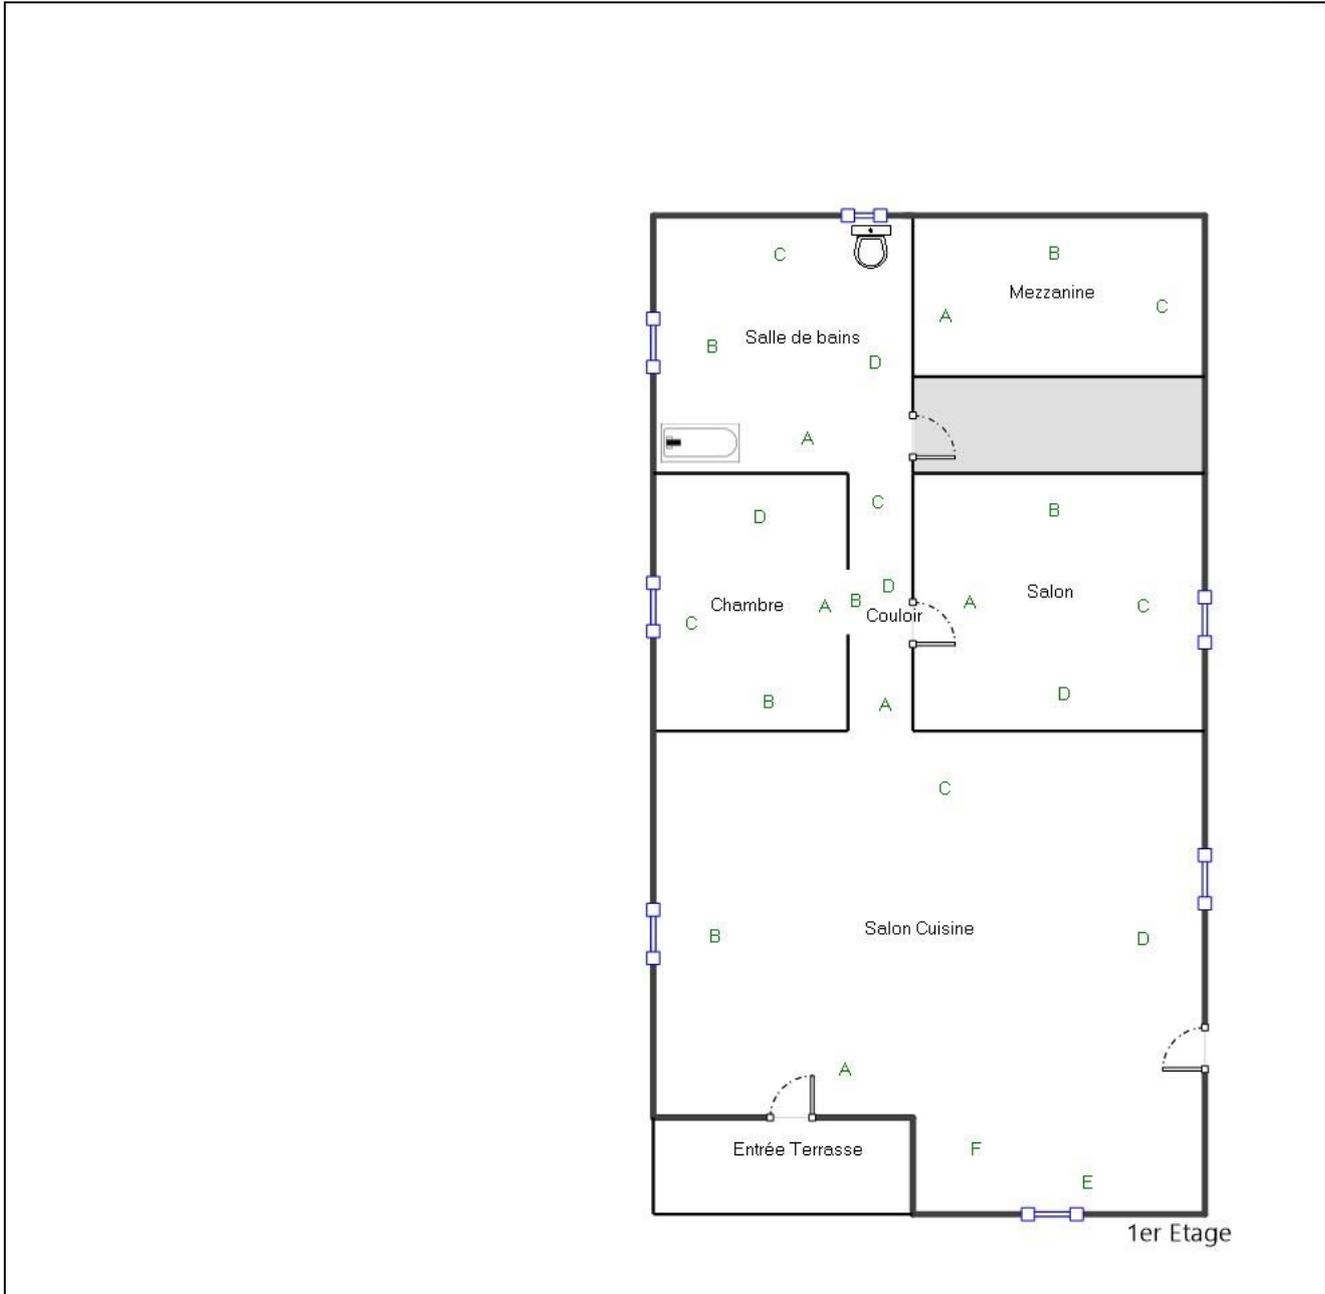
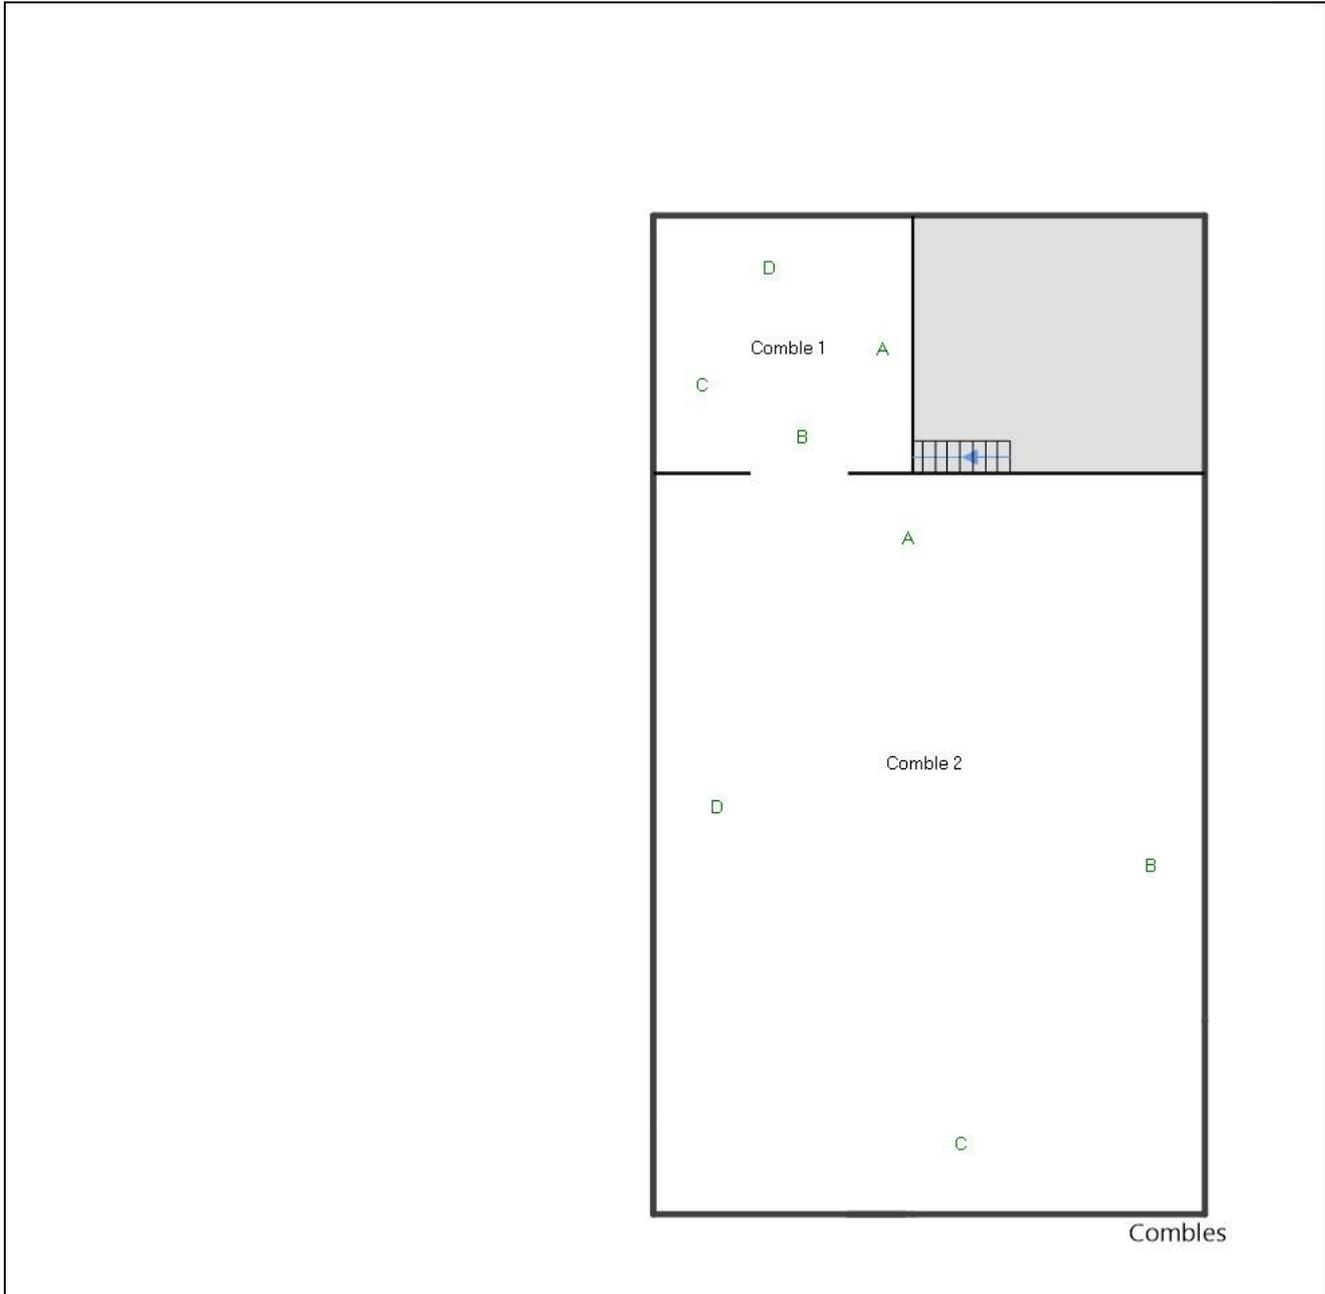
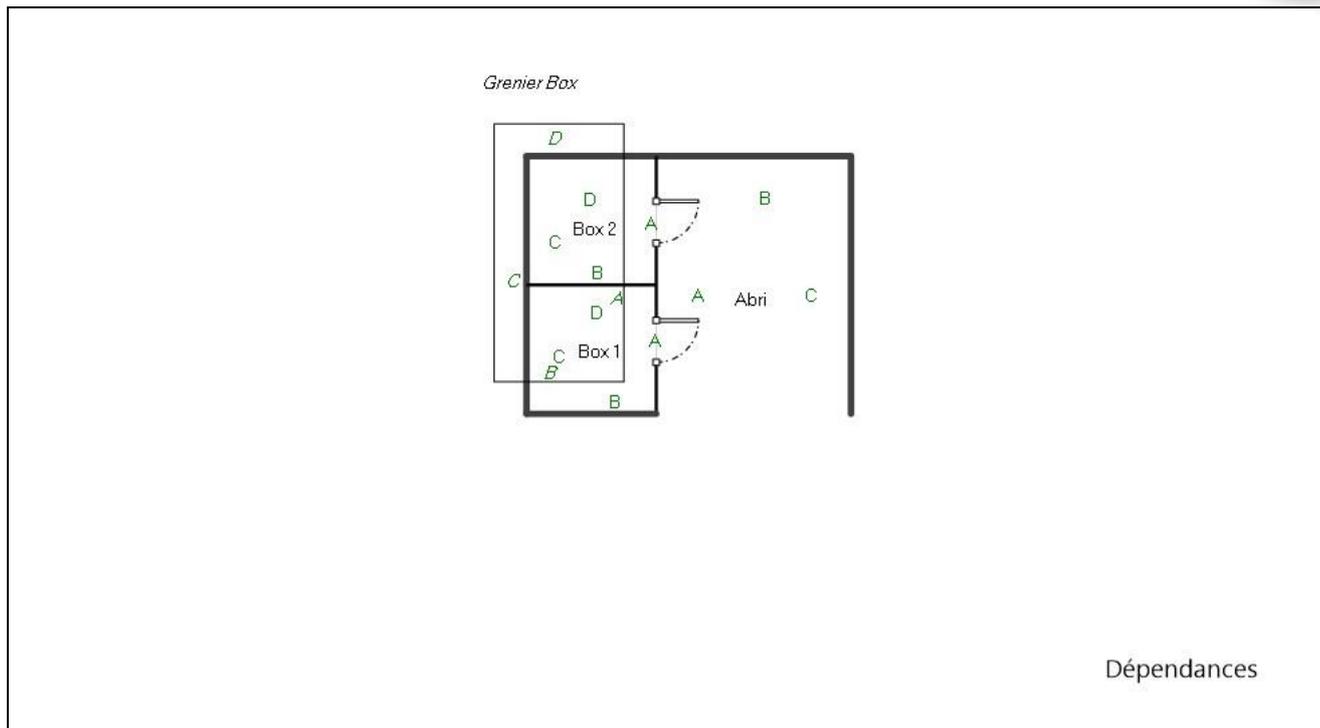
Localisation des mesures sur croquis de repérage

142	A	Porte d'entrée 2 extérieure	Métal	Peinture	partie basse (< 1m)	2,3	Dégradé (Ecaillage)	3	
143	A	Huisserie Porte d'entrée 2 extérieure	Métal	Peinture	partie basse (< 1m)	2,3	Dégradé (Ecaillage)	3

Du fait de la présence de revêtements contenant du plomb au-delà des seuils en vigueur et de la nature des dégradations constatées (dégradé) sur certaines unités de diagnostic et en application de l'article L. 1334-9 du code de la santé publique, le propriétaire du bien, objet de ce constat, doit effectuer les travaux appropriés pour supprimer l'exposition au plomb, tout en garantissant la sécurité des occupants. Il doit également transmettre une copie complète du constat, annexes comprises, aux occupants de l'immeuble ou de la partie d'immeuble concernée et à toute personne amenée à effectuer des travaux dans cet immeuble ou la partie d'immeuble concernée.

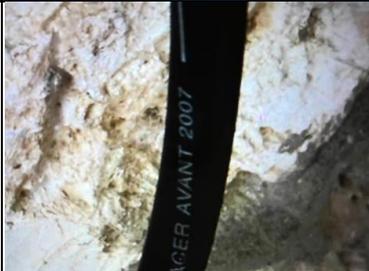
Points de contrôle ⁽³⁾ (selon la norme)	Anomalies observées (A1 ⁽⁴⁾ , A2 ⁽⁵⁾ , DGI ⁽⁶⁾ , 32c ⁽⁷⁾)	Libellé des anomalies et recommandations	Photos
C.6 - 7d4 Lyres GPL	A1	La date limite d'utilisation de la lyre GPL en caoutchouc armé n'est pas lisible ou est dépassée.

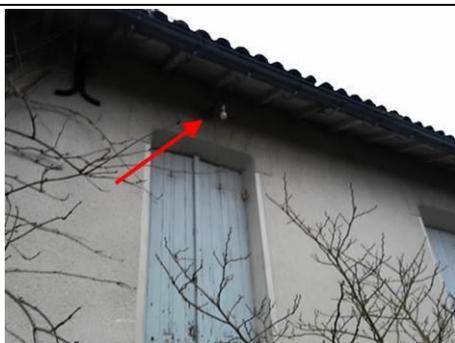
Photo PhEle001

Libellé de l'anomalie : B8.3 b L'installation comporte au moins un matériel électrique inadapté à l'usage.

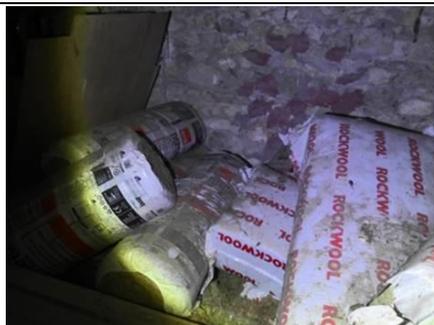
Photo n° PhTer001
Localisation : Rez de jardin - Grange
Ouvrage : Sol - Terre battue et brut
Description : Local encombré

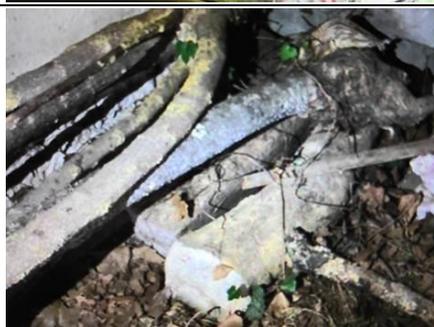
Photo n° PhTer002
Localisation : Rez de jardin - Appentis
Ouvrage : Sol - Terre battue et brut
Description : Tas de bois non déplaçable
