**AUDIENCE de VENTE FORCEE JEX TJ BERGERAC
du VENDREDI 20 JUIN 2025**

MAISON d'habitation sise à EYMET (24500) Le Maine de Saint Sulpice,
20 route de Saint Sulpice

Constat de risque d'exposition au Plomb

Numéro de dossier : 23/2264R/MC
Norme méthodologique employée : AFNOR NF X46-030
Arrêté d'application : Arrêté du 19 août 2011
Date du repérage : 26/05/2025

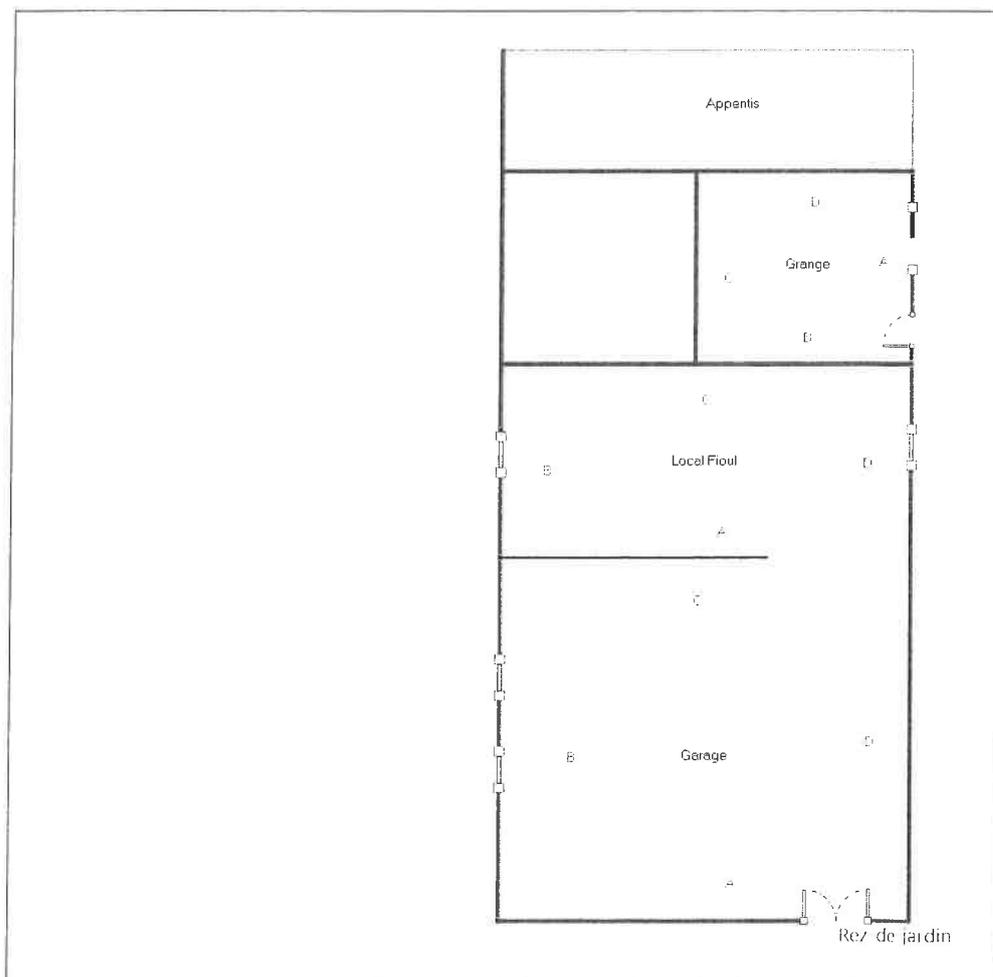
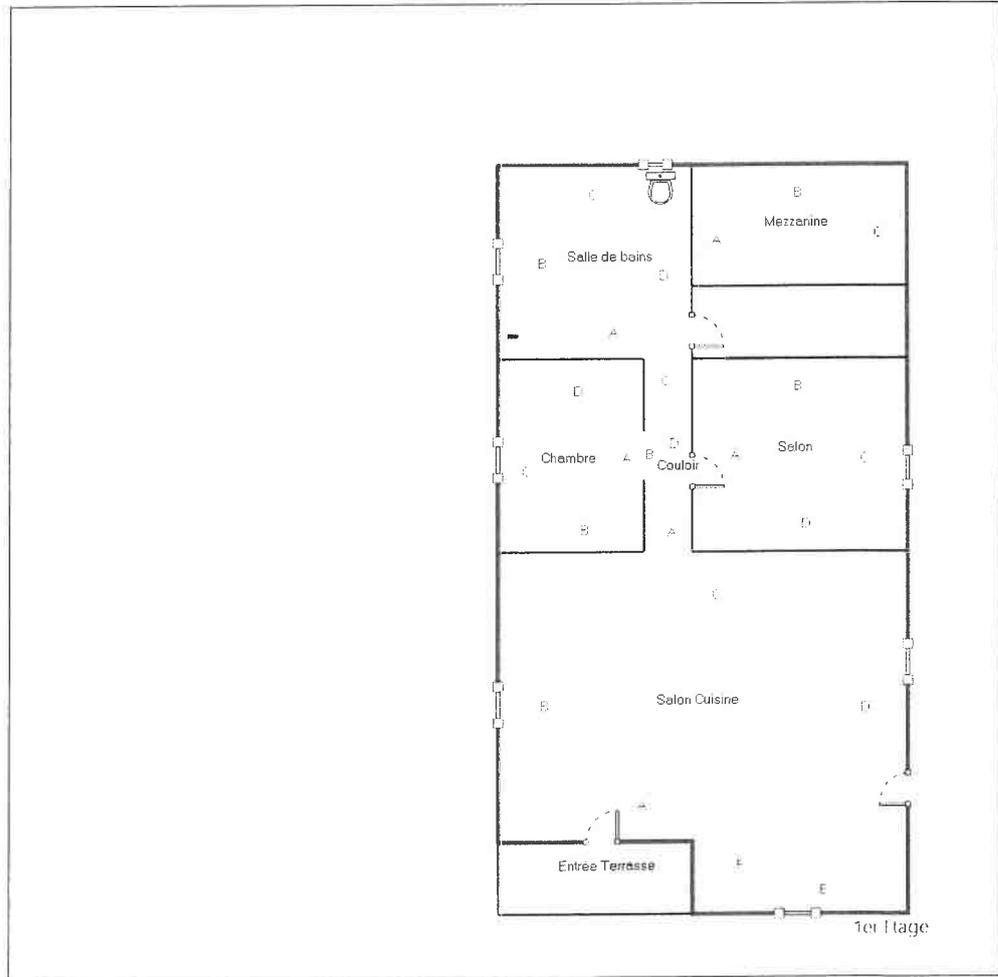
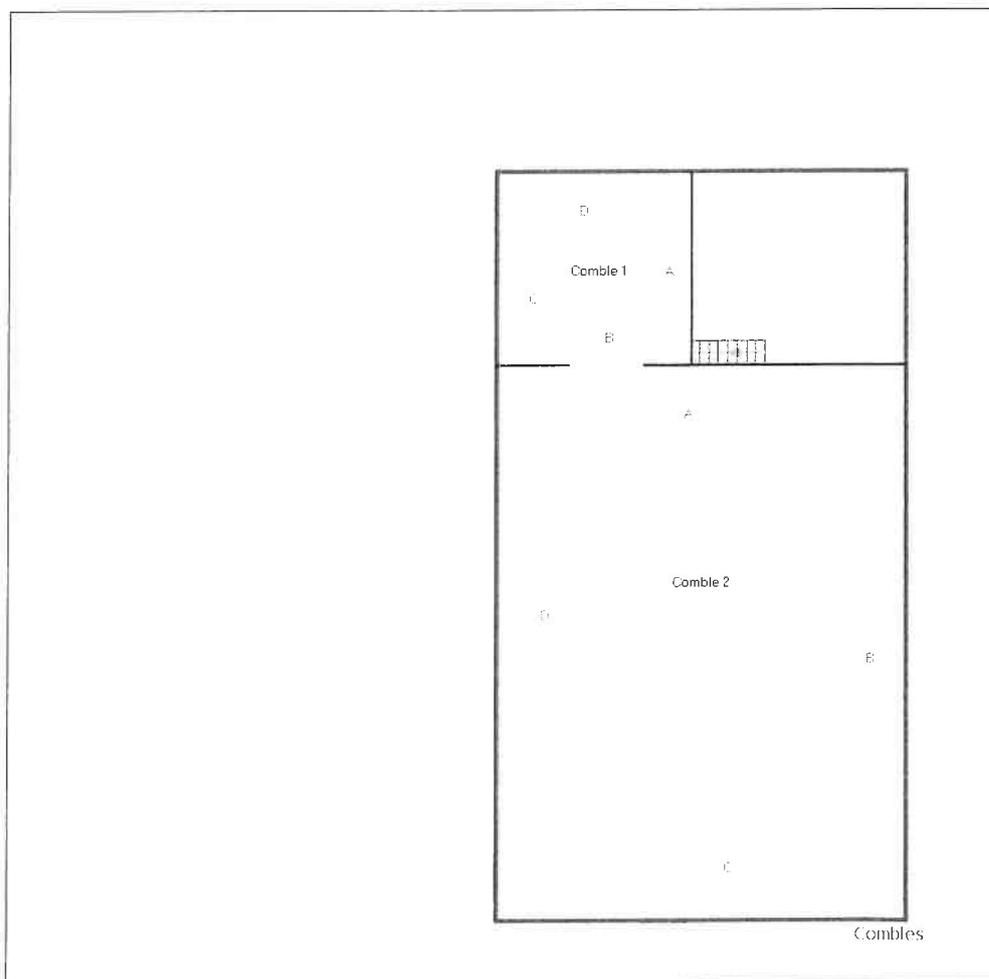
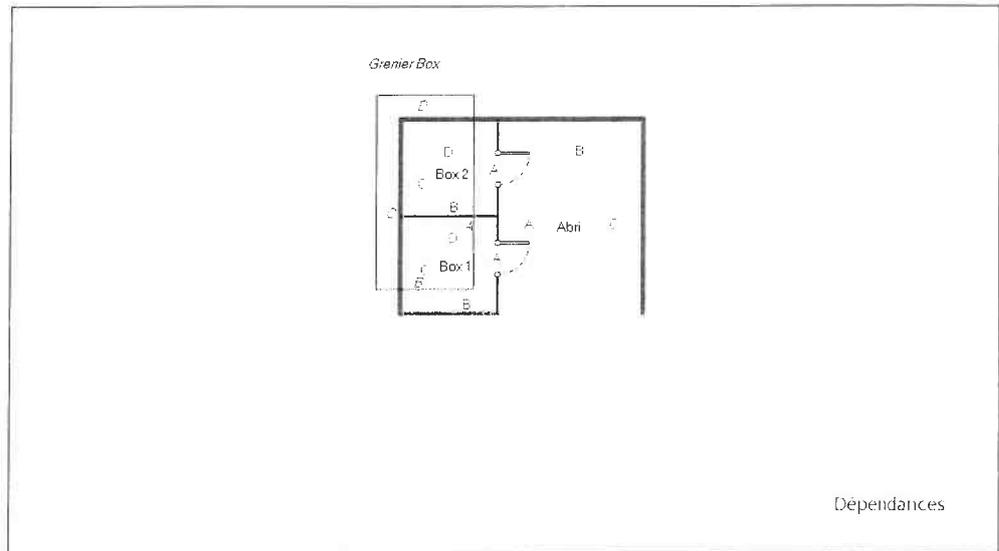
Localisation des mesures sur croquis de repérage

Afin de faciliter la localisation des mesures, l'auteur du constat divise chaque local en plusieurs zones, auxquelles il attribue une lettre

- la zone de l'accès au local est nommée «A» et est reportée sur le croquis. Les autres zones sont nommées «B», «C», «D», ... dans le sens des aiguilles d'une montre ;
- la zone «plafond» est indiquée en clair.
