PROCES VERBAL DESCRIPTIF

L'AN DEUX MILLE VINGT DEUX et le QUATORZE MARS (à 10H00 et fin des constatations 13H45)

Sur la commune de MOLIERES (Dordogne), Lieu-dit Les Vitarelles, une propriété cadastrée sur ladite commune :

Me suis transportée ce jour sur la commune de MOLIERES (24), Lieu-dit Les Vitarellles, sur les parcelles cadastrées sur ladite commune section A 267, A 270, A 271, A 273, A 274, A 275, A 1154, A 1159, A 1165, B 254 et B 296 ainsi qu'elles figurent au plan annexé au présent procès-verbal, et là étant, j'ai procédé au descriptif de l'immeuble comme suit :

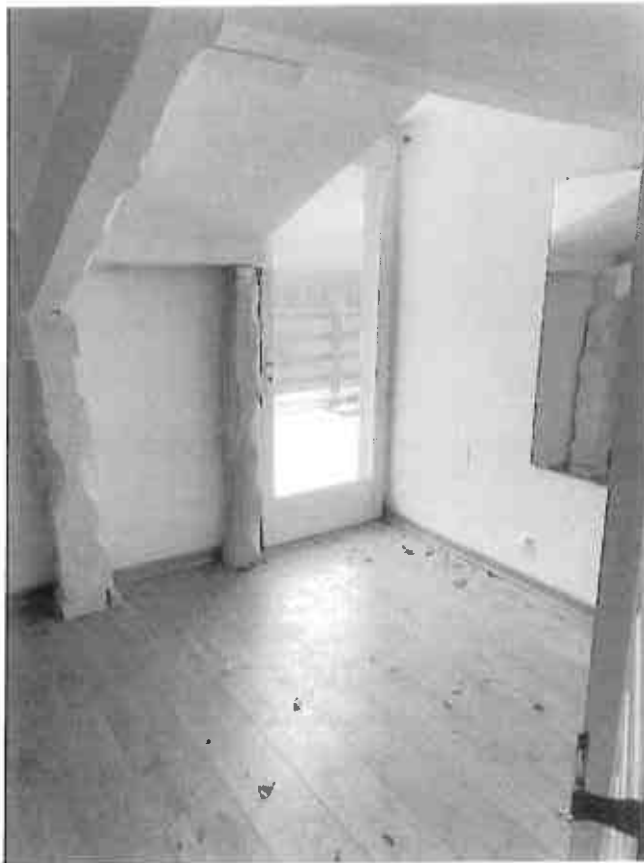
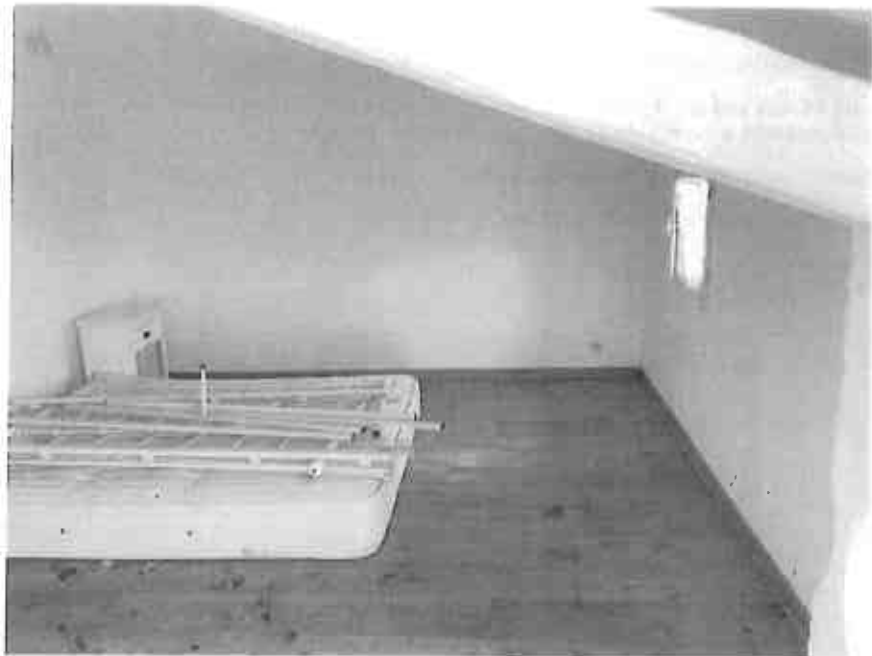
Je remarque la présence de traces d'humidité sur le plafond.
